# PODER JUDICIAL DEL ESTADO DE MÉXICO

## REPORTE DE VISITA

| ASUNTO DE LA VISITA: | Reparaciones atención sismo |

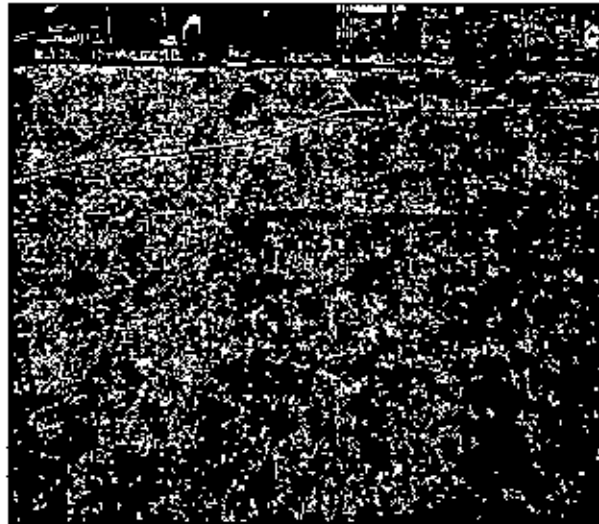
LOSA DE AZOTEA, No se observan desplazamientos en las juntas de las uniones de las viguetas prefabricadas.

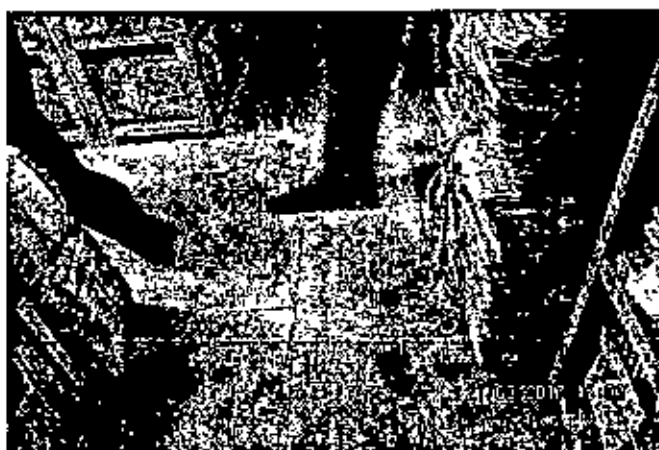
FISURAS MENORES Y ALGUNOS ABULTAMIENTOS EN PISO DE LOSETA VINÍLICA

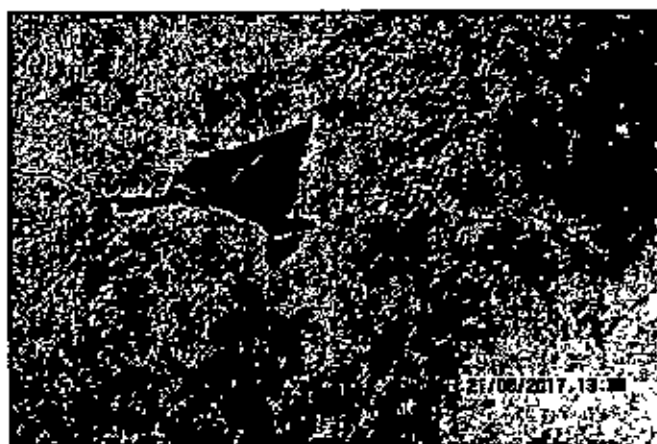
FISURAS MENORES EN APLANADO DE PLAFONES, SE HIZO UNA CALA HASTA LA LOSA

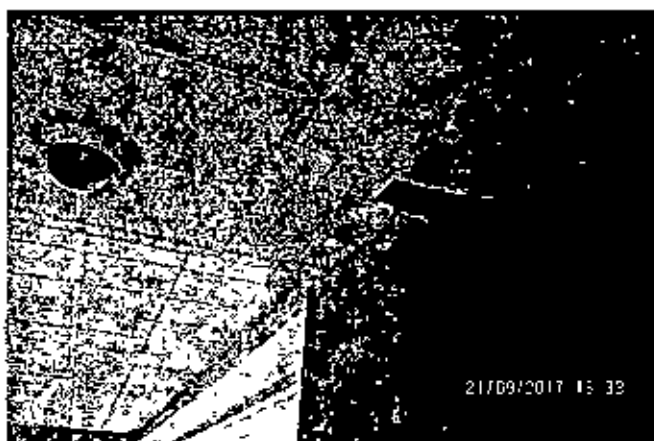
AFECTACIONES MENORES EN FALSO PLAFÓN, PASILLO 26. NIVEL Y AREA DE CONTRALORIA

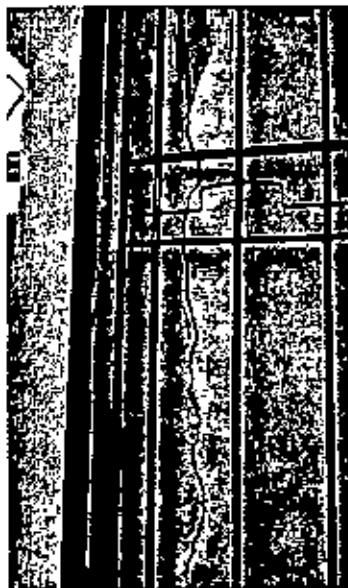
3.- EN EL 2o. NIVEL SE DETECTO UN AGRIETAMIENTO EN EL RECUBRIMIENTO DE LOS MUROS Y DEL CERRAMIENTO DEL ACCESO DE DETENIDOS A SALAS, QUE CORRESPONDE A LA UNIÓN DEL CUBO DE LA RAMPA CON EL EDIFICIO, REFLEJANDO TAMBIÉN FISURAS EN LA MISMA SECCIÓN EN 1ER. NIVEL Y PLANTA BAJA,

AGRIETAMIENTO EN EL RECUBRIMIENTO DE MUROS, RAMPA DE ACCESO  
DE DETENIDOS A SALAS

SE RECOMIENDA PROCEDER CON LAS REPARACIONES DE RECUBRIMIENTOS Y ACABADOS AFECTADOS, SUGIRIENDO EFECTUAR ALGUNA CALA EN LAS FISURAS Y GRIETA MENCIONADOS EN LOS INCISOS 3.-, 5.- Y 6.-, A FIN DE CORROBORAR QUE NO HAYA DAÑO EN MUROS, QUE PUEDAN AFECTAR DESPUÉS CON FILTRACIONES Y HUMEDAD

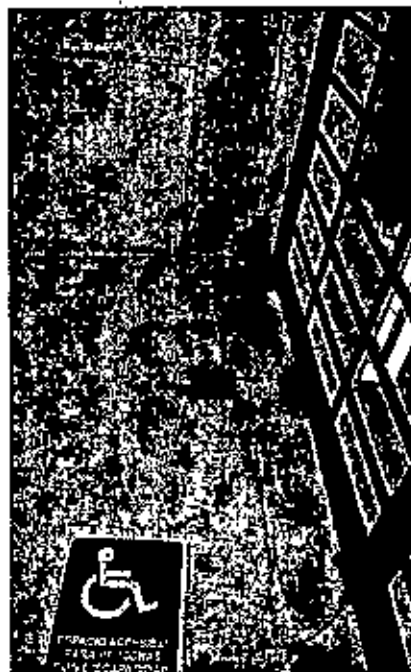
FISURA EN EL RECUBRIMIENTO DE MUROS Y PLAFÓN DE LA RAMPA DE ACCESO DE  
DETENIDOS A SALAS

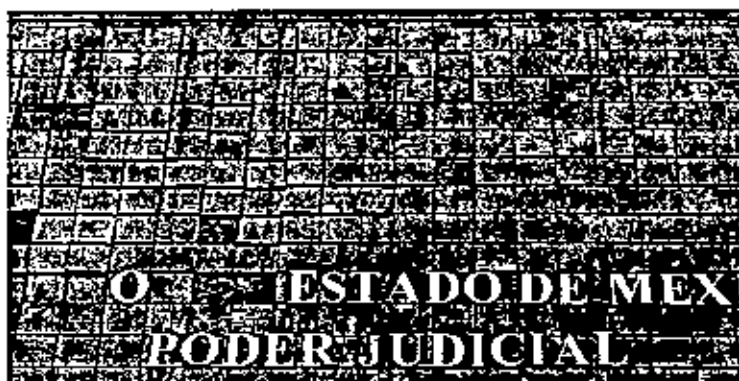
DESPRENDIMIENTO Y CAÍDA DE ALGUNAS PIEZAS DE CANTERA EN LA PARTE SUPERIOR DE LA FACHADA PRINCIPAL, SIN QUE SE APRECIEN FISURAS EN EL MURO Y/O COLUMNAS DE DICHA SECCIÓN,

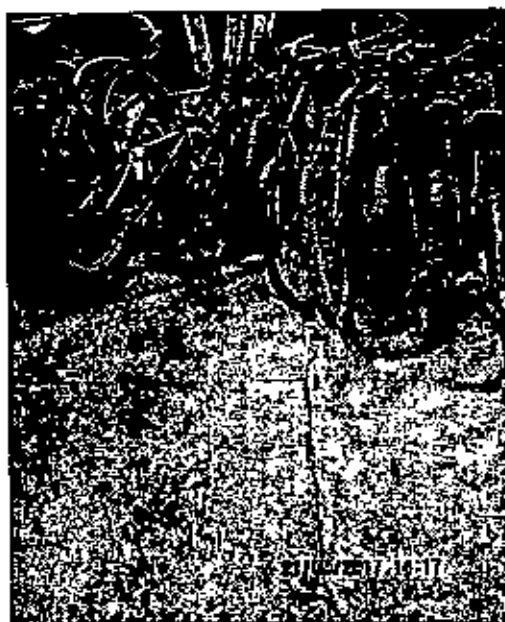
DEFASAMIENTO VERTICAL ENTRE TABLEROS DE PISO DE CONCRETO, ÁREA DE BIENES INCAUTADOS

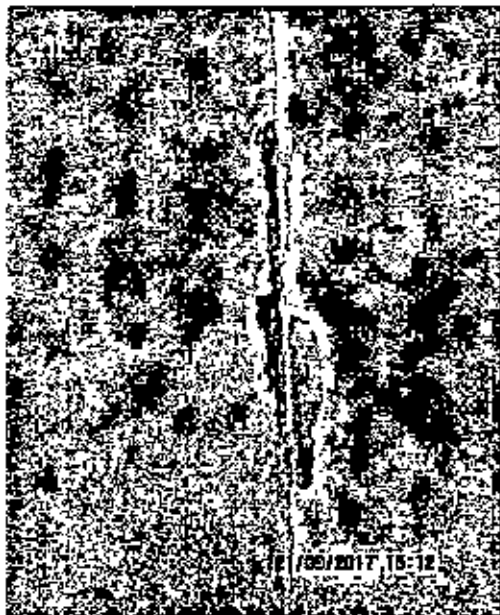
FISURA EN JUNTA SÍSMICA, RESPUESTA ESPERADA ANTE SISMOS PARA PROTEGER ELEMENTOS ESTRUCTURALES

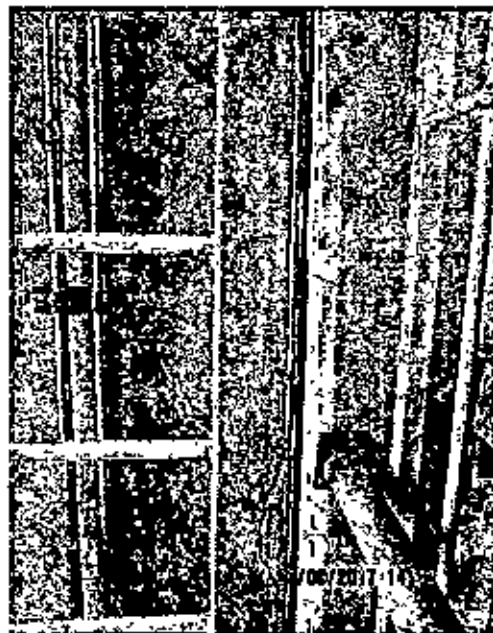
FISURA EN JUNTA SÍSMICA MURO-COLUMNA, RESPUESTA ESPERADA ANTE SISMOS  
PARA PROTEGER ELEMENTOS ESTRUCTURALES

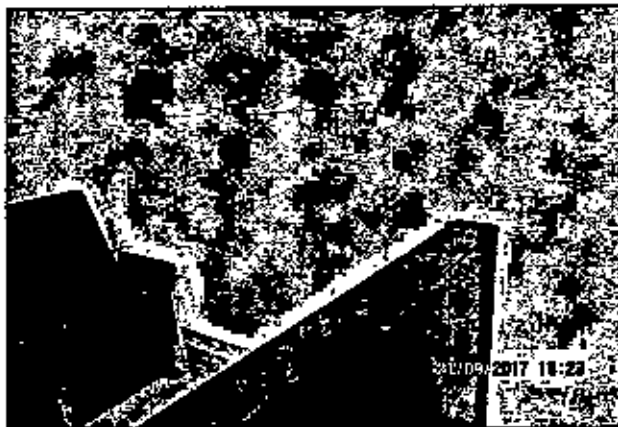
FISURAS MENOR EN MURO DE TABLAROCA, SALA DE  
JUICIOS ORALES 2o. NIVEL

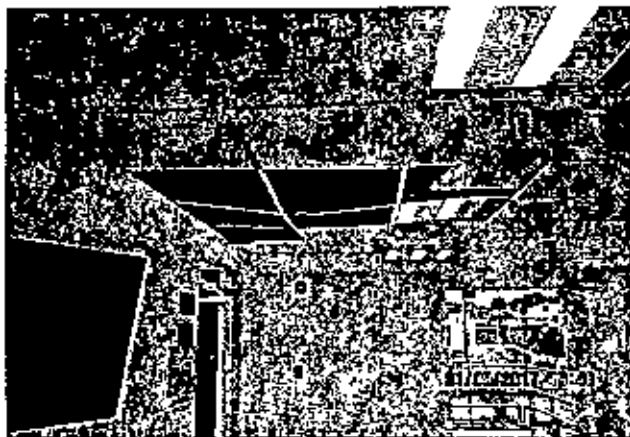
DETALLE DE PLAFÓN DESMONTADO PREVIO AL EVENTO  
SISMICO

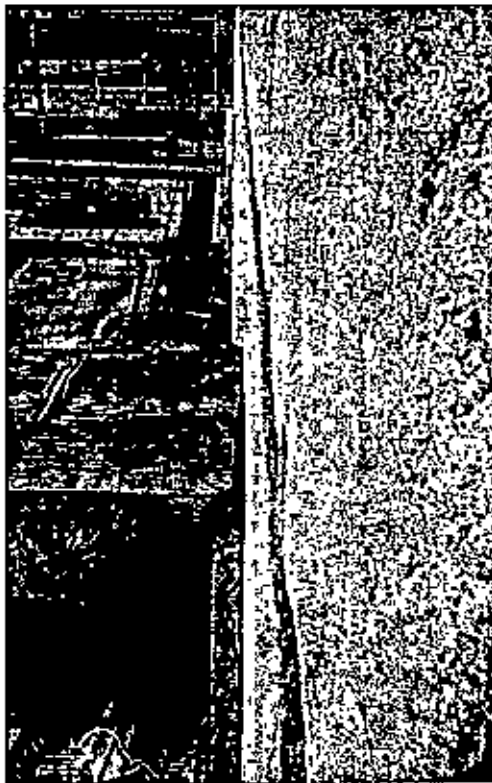
FISURA EN MURO COLINDANTE CON C.P.R.S. NEZA BORDO, FACHADA SUR-ORIENTE (PLANTA ALTA), YA CONTROLADA Y SIN AFECTACIÓN POR SISMO (VISTA EXT.)

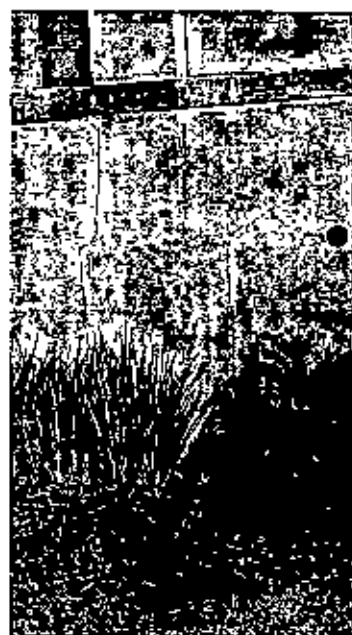
1.- Revisión de la estructura metálica1.- Fisura en muro de concreto armado

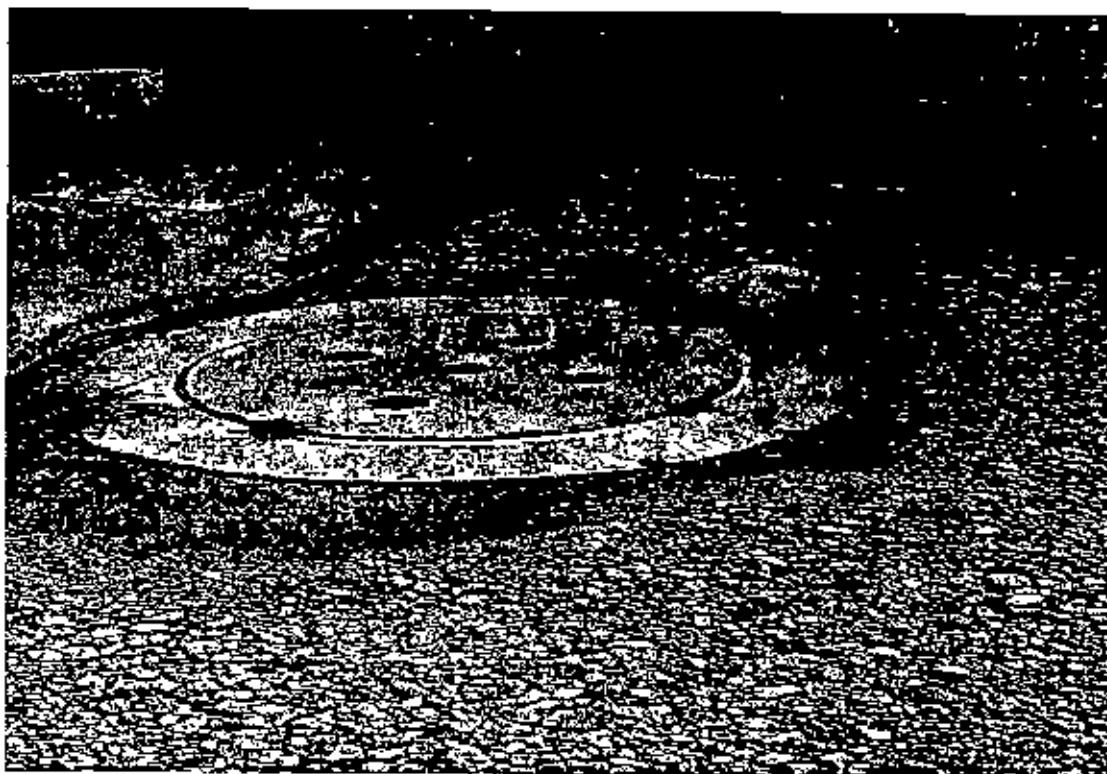
SE OBSERVO QUE AIREDEDOR DEL INMUEBLE SE ACRECENTARON LOS HUNDIMIENTOS DEL TERRENO, HAY UNA BARDA PERIMETRAL QUE SE MUEVE CON SOLO TOCARLA POR LO QUE URGE REFORZARLA, LA ESTRUCTURA METALICA NO SUFRIO DAÑOS, LA PUERTA DE ACCESO ESTA UN POCO COLGADA Y EL SELLADOR DE VIDRIOS SE BOTO EN ALGUNOS VIDRIOS.

SE ALCANZA APRECIAR EL HUNDIMIENTO QUE YA SE TIENE

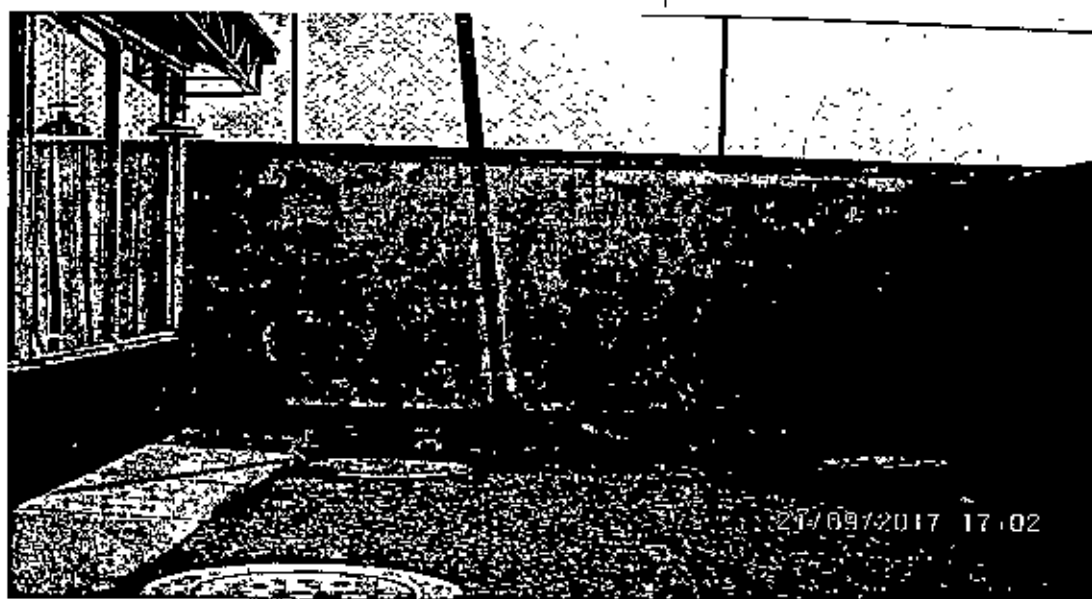
AL FONDO SE ALCANZA APRECIAR LA BARDA QUE CON TOCARLA VIBRA, ASI MISMO SE VE EL POSTE INCLINADO

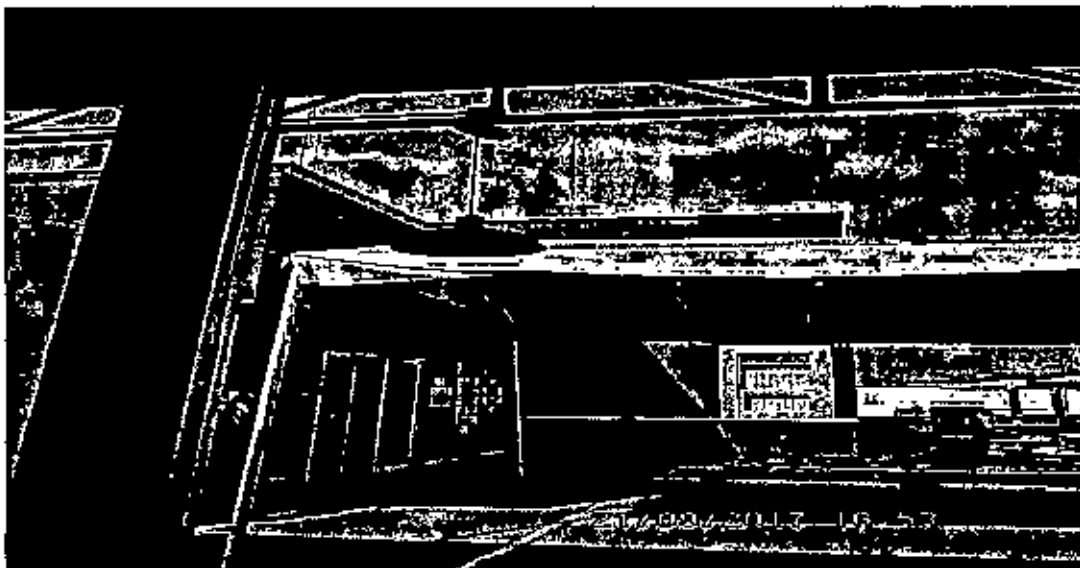
CRISTALES QUE SE LES CAYO EL SELLADOR

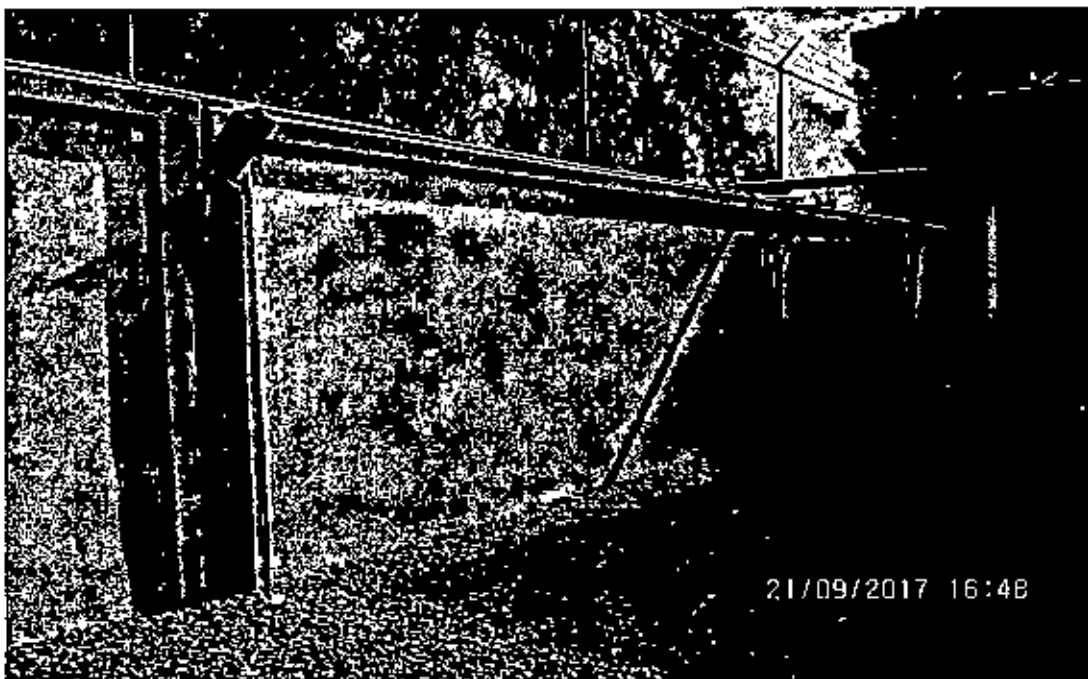
EN LA ESQUINA DEL INMUEBLE COLOCARON MICROPILOTES

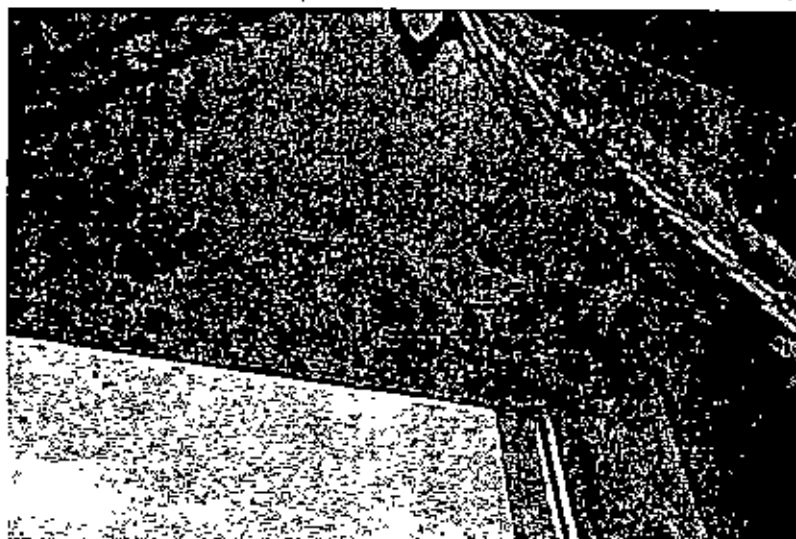
FISURA EN PLAFON REQUIERE REPARACIÓN.

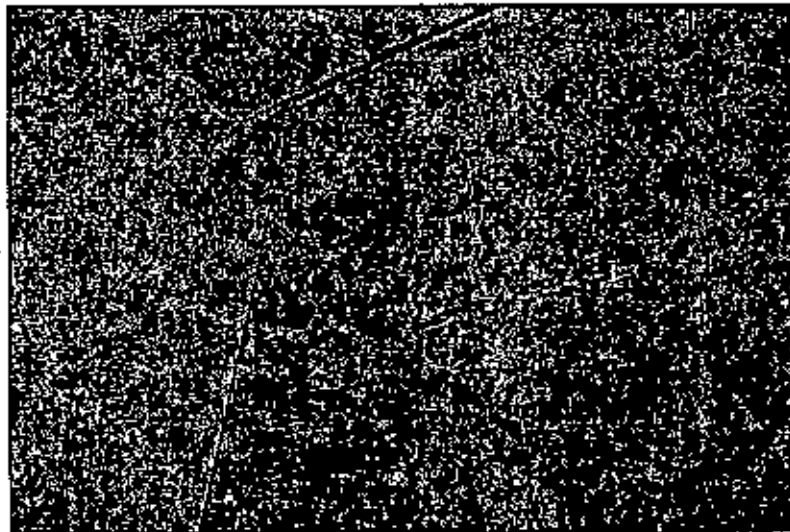
FISURA EN UNION TRABE MURO GENERADA POR  
MOVIMIENTO SIN RIESGO.
