# PODER JUDICIAL DEL ESTADO DE MÉXICO

## REPORTE DE VISITA

| ASUNTO DE LA VISITA: | Reparaciones atención sismo |

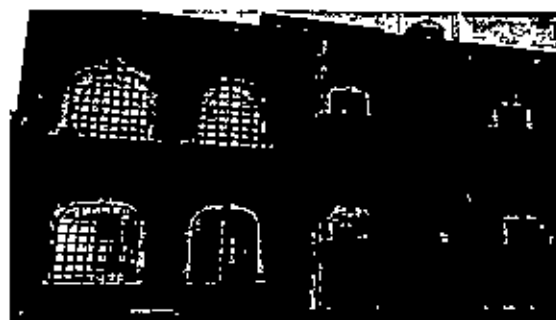
3.- Fisuras en acabado de fachada (presentes antes del sismo)
