TARJETA INFORMATIVA

Asunto: Locales comerciales ubicados en la calle Nayarit entre las calles Laredo y San Luis Potosí de la Colonia Constitución de 1917 de la zona Poniente del territorio Municipal s/n, Volante 2581.

DICTAMEN TECNICO
LOCALES COMERCIALES
DIERECCION : CALLE NAYARIT
COL: CONSTITUCION DE 1917

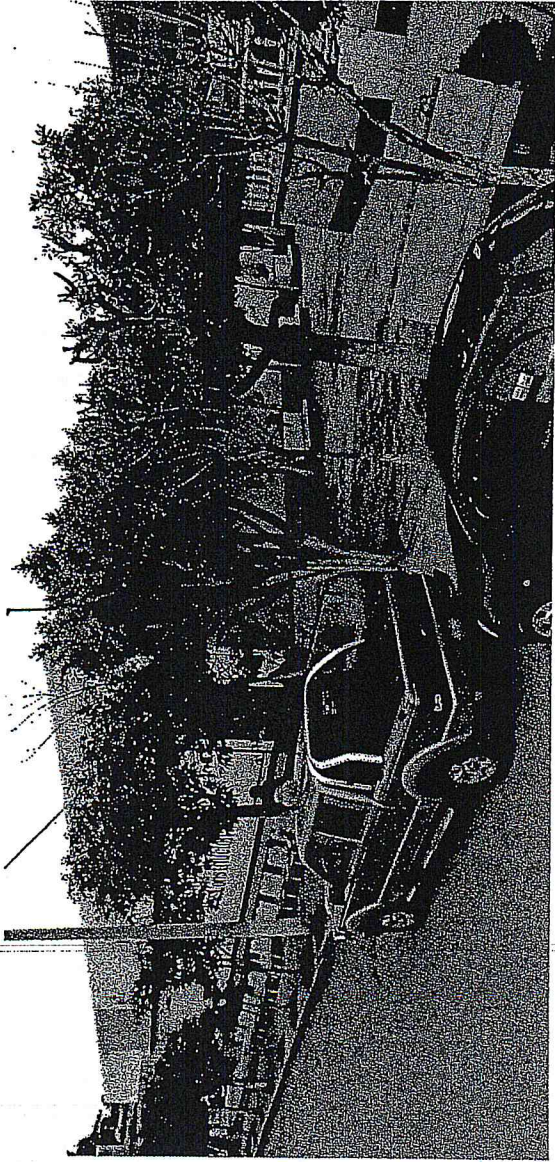
Vista de la calle Nayarit antes de cerrarse,
se puede apreciar el edificio en donde se
adosaron las columnas

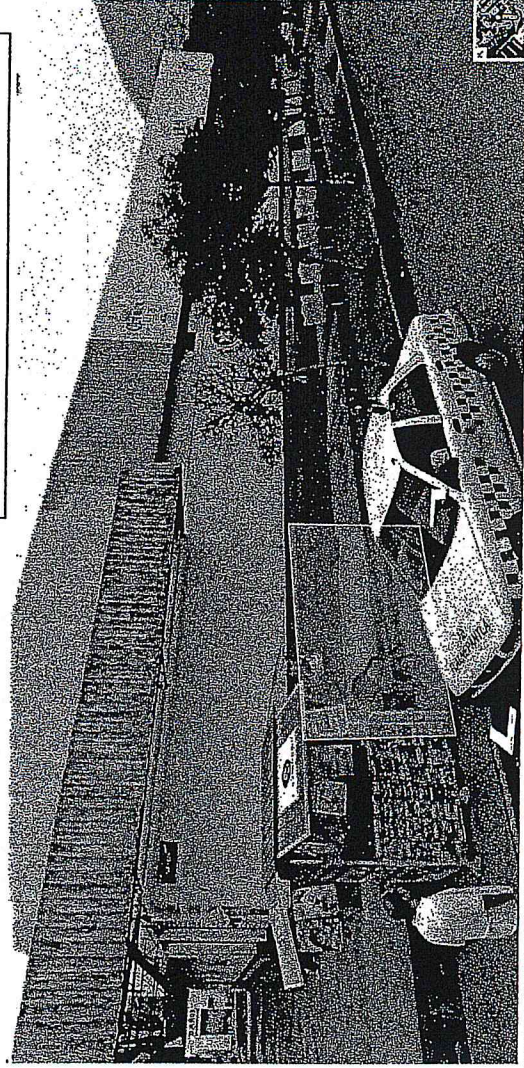
Vista de la zona en donde
se construyeron los locales comerciales

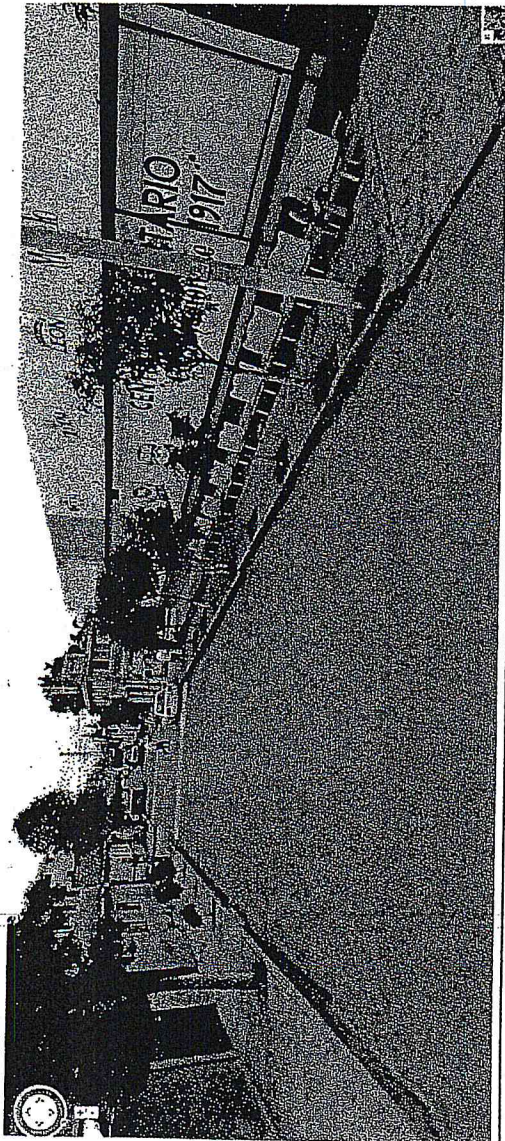
Las columnas próximas a la construcción existente fueron adosadas a los muros existentes del edificio comercial existente, ya que se pudo observar ranuras de las mismas en algunos locales los muros pertenecen a una estructura independiente.

Vista del edificio en la cual se adosaron los locales comerciales

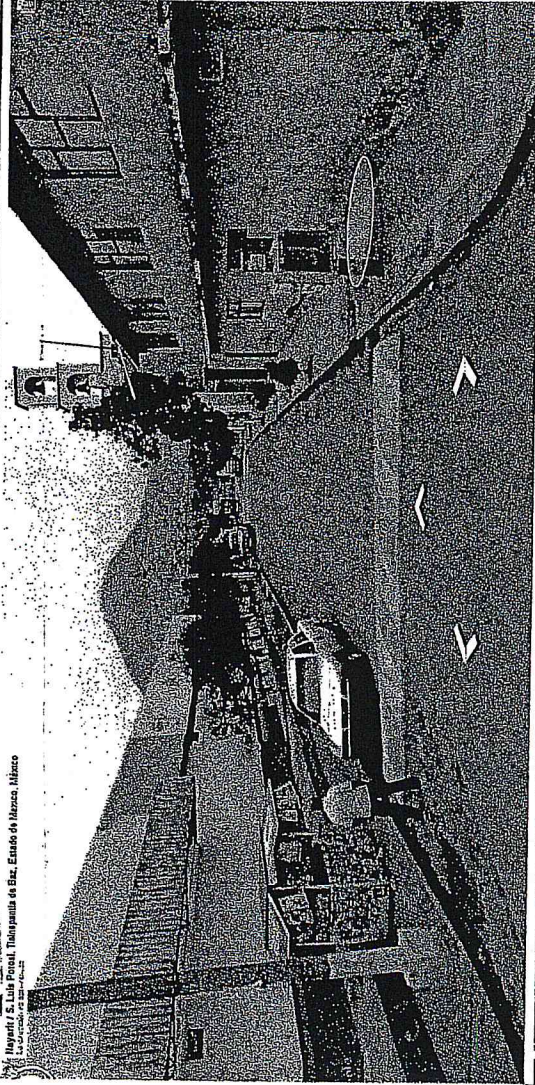
Vista de la calle Nayarit antes de ser cerrada
al transito vehicular al fondo
se puede apreciar la torre de la iglesia del lugar

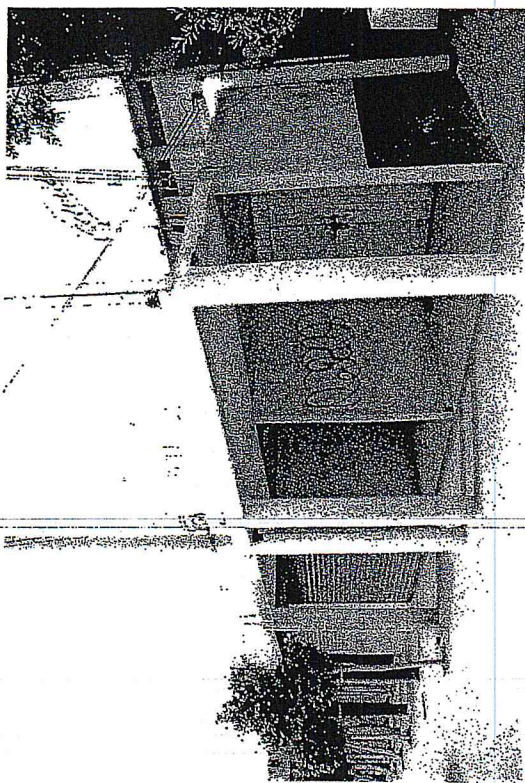
No cuenta con trabes ni longitudinal ni transversalmente.

En la parte superior de la losa se observaron unas varillas de las columnas (aparentemente piensan construir un 2° nivel).

Vista frontal de lo locales comerciales, se puede observar al fondo el edificio existente No cuenta con traves y se pueden observar las varillas (barbas) para posible construcción futura

6.-Por estar en un lugar público y no contar con los permisos correspondientes, ni proyecto estructural que certifique la construcción existente, se recomienda demoler y recuperar dichos espacios para la ciudadanía.

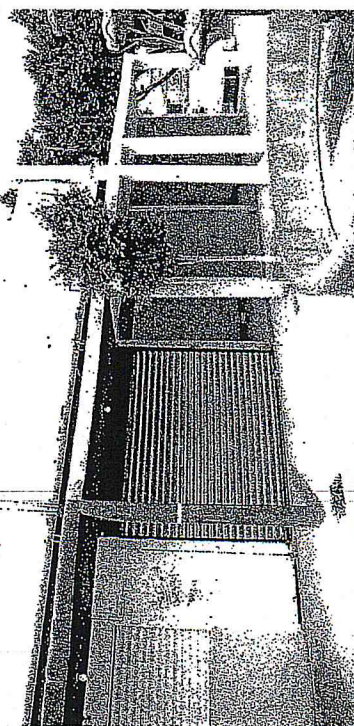
Vista de los locales comerciales al fondo se aprecia la estructura del edificio existente

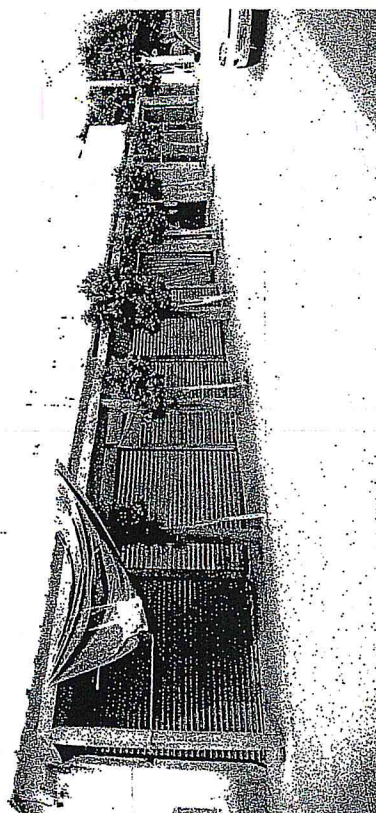
Vista de los locales comerciales se pueden observar las varillas para construcción futura

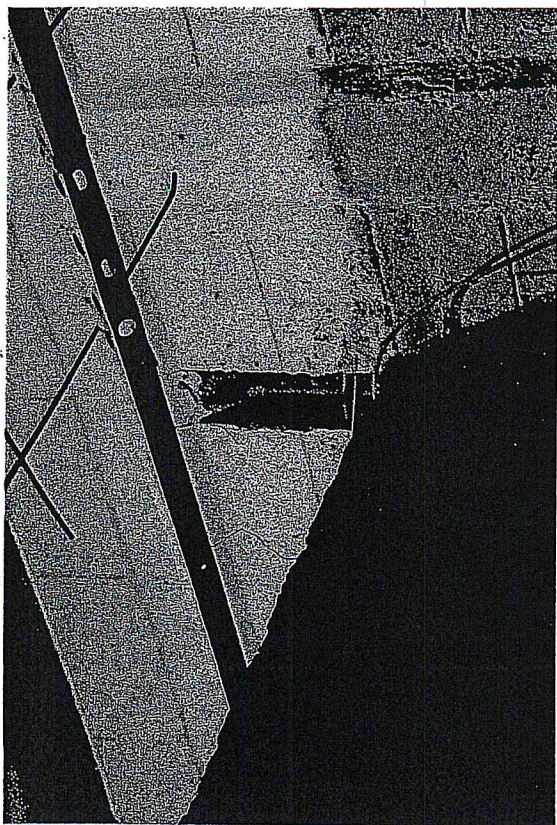
Vista parcial de los castillos se puede apreciar la ranura en el muro
Para adosar los castillos

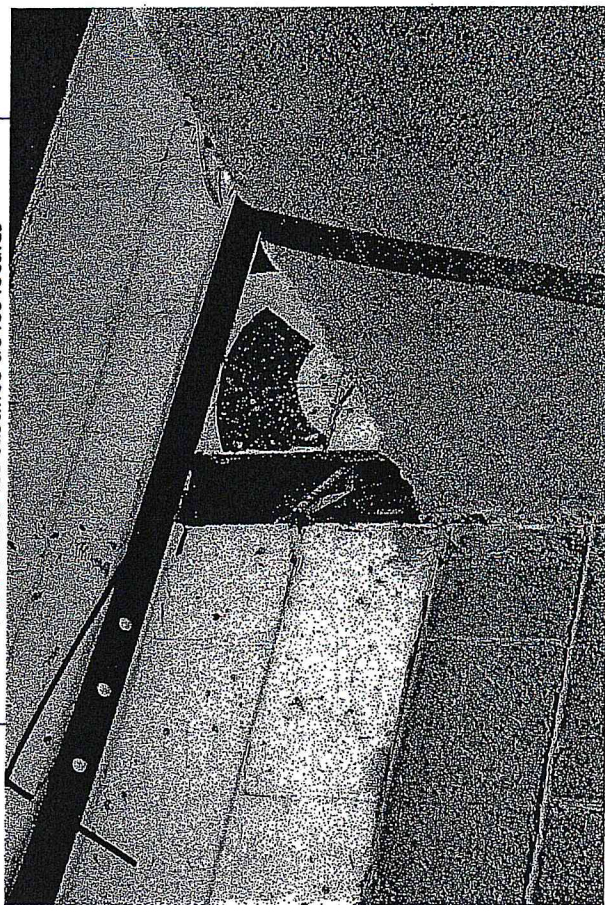
Vista parcial de los muros de los locales comerciales
Se puede apreciar la ranura en el muro existente
Para adosar los castillos de los locales

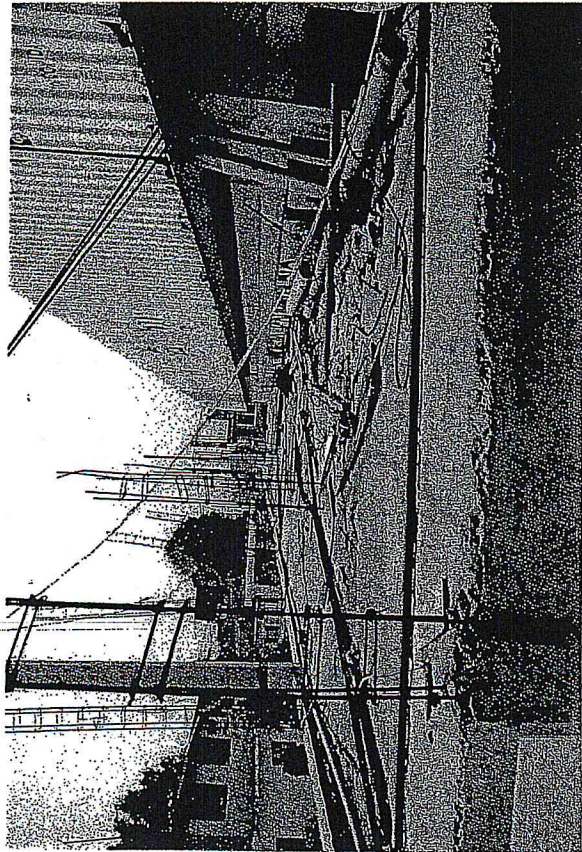
Vista de la parte superior de la losa se pueden observar las varillas para una posible ampliación de los locales comerciales

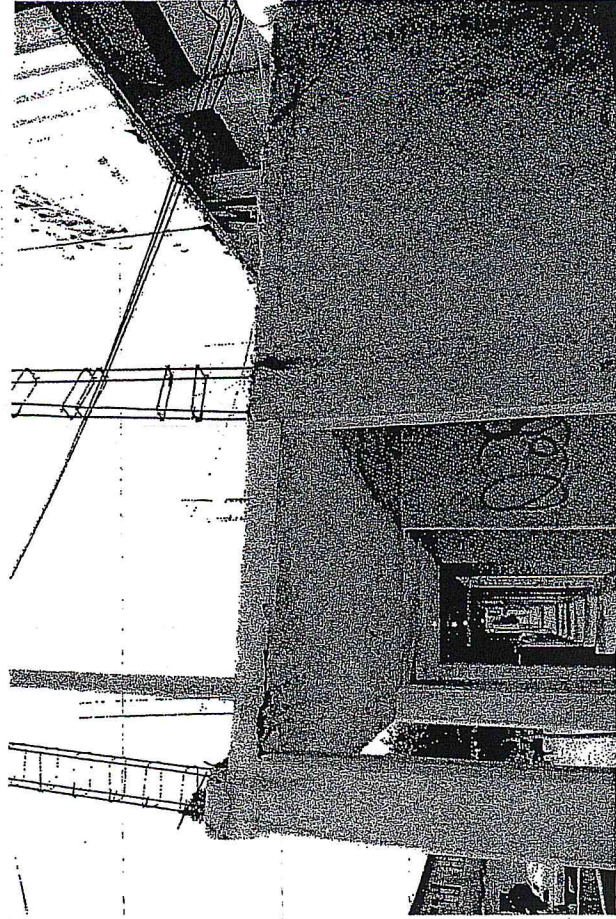
5.-No presentan trabes ni cadenas de cerramiento.

Vista parcial de un local no existen trabes ni longitudinal ni transversalmente

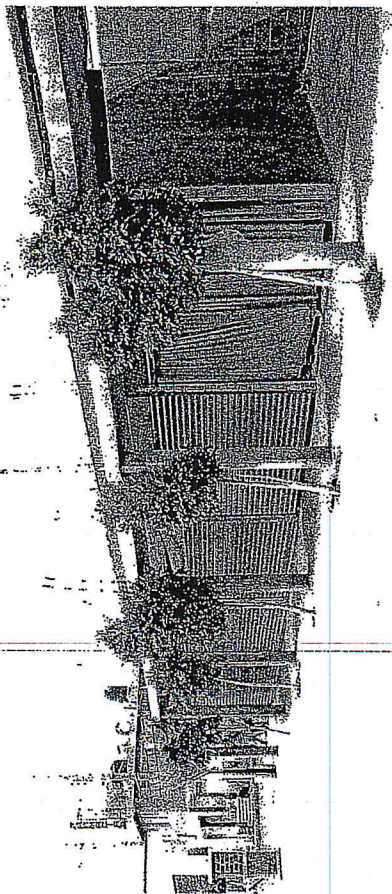
Estructura: La estructura es a base de columnas de concreto reforzado las dimensiones de las columnas son $b = 15 \text{ cm.} \times 26 \text{ cm.}$ reforzada con 4 varillas del # 3 y estribos del # 2 @20.

Vista los locales comerciales se pueden
apreciar al frente las columnas las cuales tienen
Las siguientes dimensiones de 15 x 26 cm.

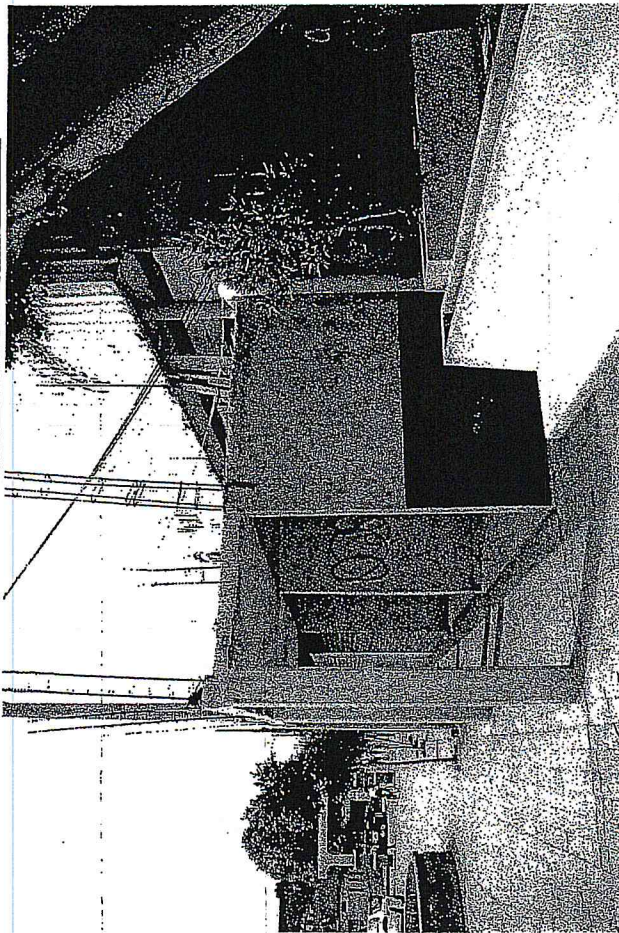
Vista parcial de un local no existen trabes
ni longitudinal ni transversalmente
