# PODER JUDICIAL DEL ESTADO DE MÉXICO

## REPORTE DE VISITA

| ASUNTO DE LA VISITA: | Reparaciones atención sismo |

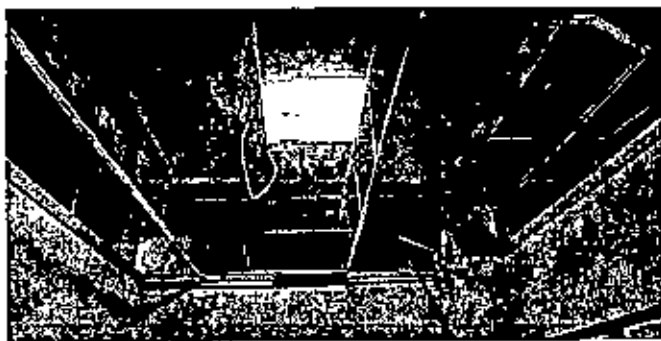
AFECCIÓN EN SUSPENSIÓN Y FALSO PLAFÓN DE ALGUNAS ÁREAS

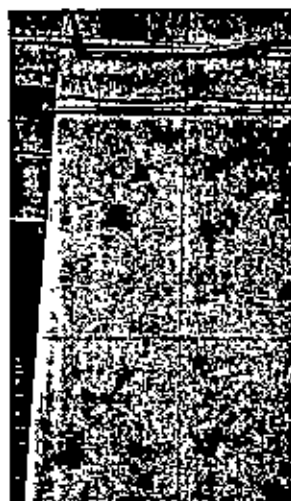
FISURA EN JUNTA MURO COLUMNA DE SÓTANO, ABAJO DEL ACCESO PRINCIPAL

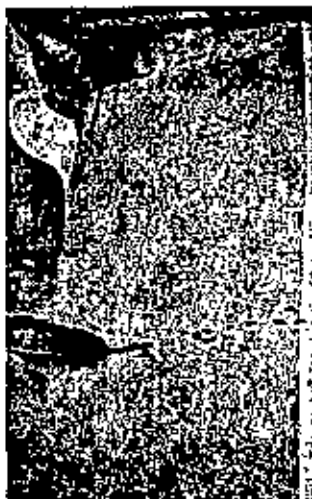
FISURA MENOR EN RECUBRIMIENTO DE COLUMNA Y EN COLUMNA DE CONCRETO ARMADO, PRIVADO DEL JUEZ 1o. FAMILIAR, SE SUGIERE COLOCAR Y MONITOREAR TESTIGOS DE YESO, NO REPRESENTA RIESGO ESTRUCTURAL

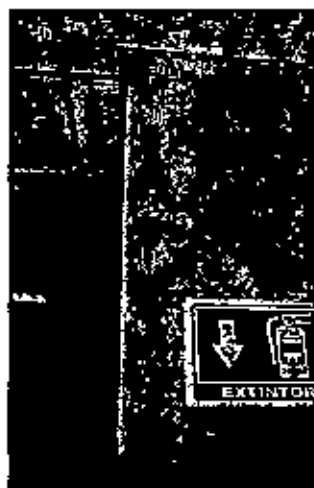
FISURAS MENORES EN RECUBRIMIENTO DE JUNTAS MURO-MURO, MURO-COLUMNA O MURO-CASTILLO, SIN RIESGO ESTRUCTURAL (JUNTAS SÍSMICAS)

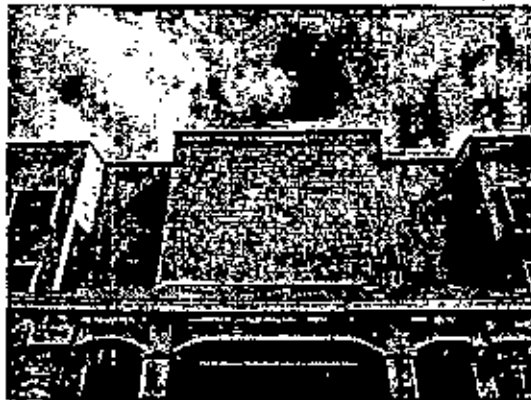
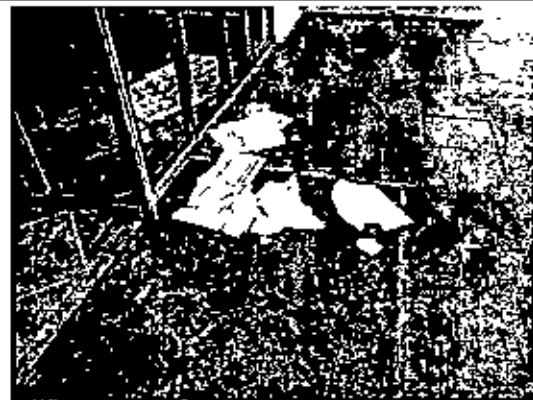
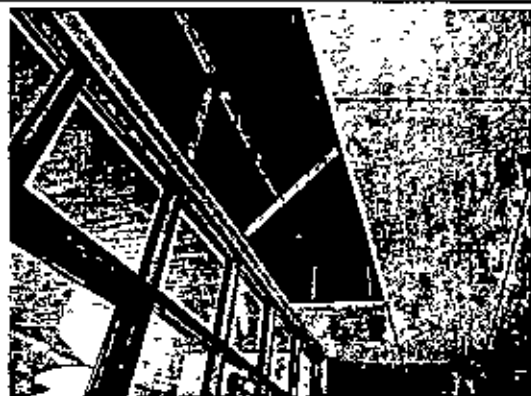
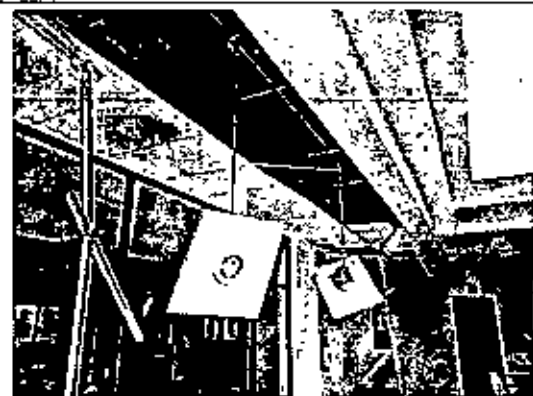
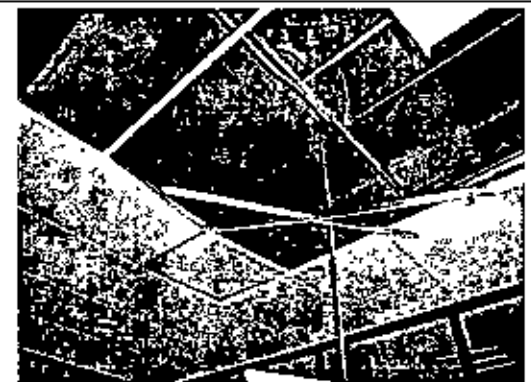
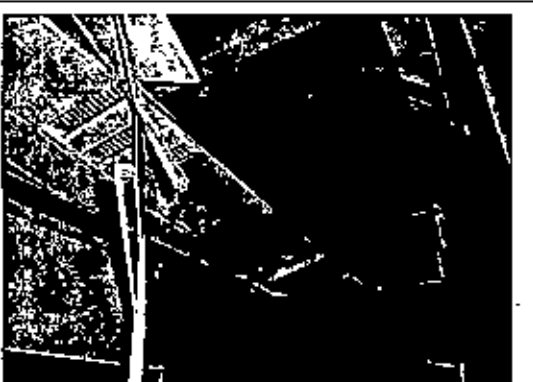
## EDIFICIO DE JUZGADOS DE TENANCINGO

| EDIFICIO DE JUZGADOS DE<br>TENANCINGO | MGDO. JUAN MANUEL TELLES MARTINEZ | | SIN DAÑO ESTRUCTURAL 22/09/2017 EN |
| | | | EXTERIORES EXISTEN GRIETAS SOLO EN |

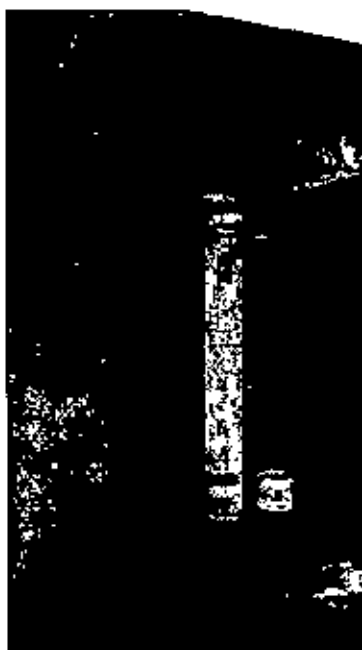
4.- Ruptura y desfasamiento de B.A.P. DE pvc de 6" de diámetro, con respecto a la conexión y el registro (desfasamiento aproximadamente de 4 cms. )

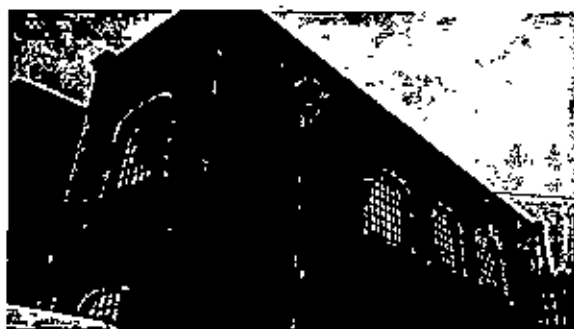
3.- Fisuras en acabado de fachada (presentes antes del sismo)
